Einwohnergemeinde  
Lyssach

**Orientierende Unterlage**  
zum Instandstellungsprojekt  
Beilage 3.2

Technischer Bericht

## Instandstellungsprojekt (ISP) Mülibach Lyssach

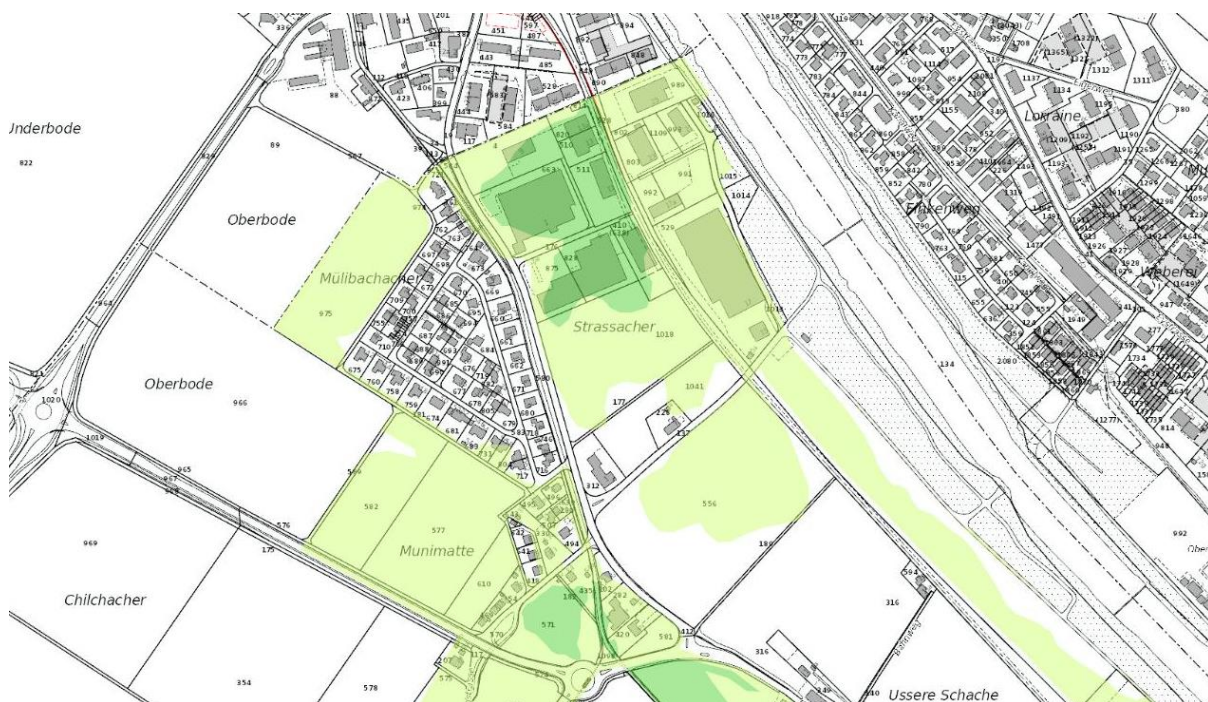
Die wasserbaulichen Schwachstellen sind die morschen, defekten und zum Teil fehlenden Rundhölzer. Die morschen Längshölzer sowie morschen Pfähle zur Sicherung des Rundholzverbaus führen dazu, dass die Böschungen instabil sind. Weiter besteht die Gefahr eines Versagens des Uferschutzes. Bei einem Versagen des Uferschutzes besteht die Gefahr für Schäden an Strassen oder Werkleitungen. Die Funktionstüchtigkeit der Uferverbauungen sind nicht mehr garantiert. Eine weitere wasserbauliche Schwachstelle ist der Fussgängersteg bei der Metrierung 80.98. Gemäss der nachgeführten Gefahrenkarte [4] kommt es bei einem HQ100 zu einem Austritt zur rechten Seite. Das austretende Wasser überflutet das Industriegebiet und fliesst weiter Richtung Rüttligen-Alchenflüh.

Abbildung 2-9: Nachgeführte Gefahrenkarte [4], Intensitätskarte HQ100
